Diagnostický systém pro kontrolu ložisek s využitím metody akustické emise

[Pojednání ke státní doktorské zkoušce]
[Discourse on the Dissertation Thesis]

Autor práce: **Ing. Filip Hort**
Author

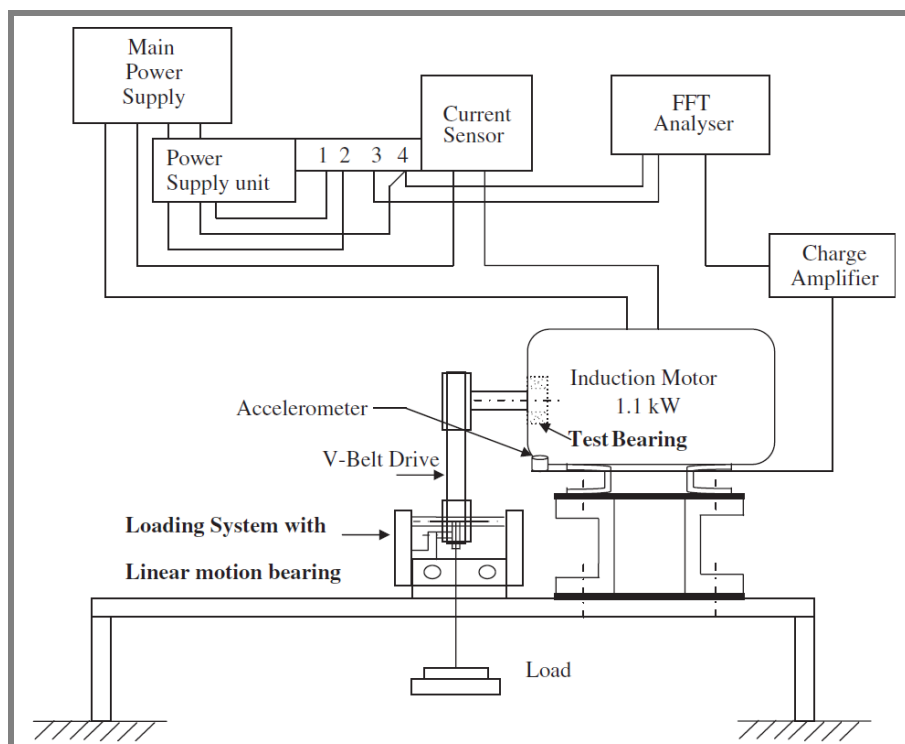
Obrázek 1 zobrazuje použitou měřicí aparaturu. Mezi nejdůležitější položky patří jednofázový indukční motor s výkonem 1,1 kW a otáčkami 1440 ot/min, zatěžovaný přes klínový řemen stanovenou zátěží. Motor je uchycen k základové desce přes dva pružné listy, přes které se motor ani základ vibračně neovlivňují. Testované kuličkové ložisko s označením 6205 bylo před testovací procedurou řádně vyčištěno technickým benzinem a následně acetonem pro odstranění všech zbytků průmyslového maziva. Po vyčištění následovala aplikace 4 g SKF maziva. Snímače měření vibrací, AE a SPM byly upevněny v oblasti uložení ložiska a zároveň nejvyššího zatížení na kraji motoru.

Obr. 1 Schematický diagram testovací výbavy.

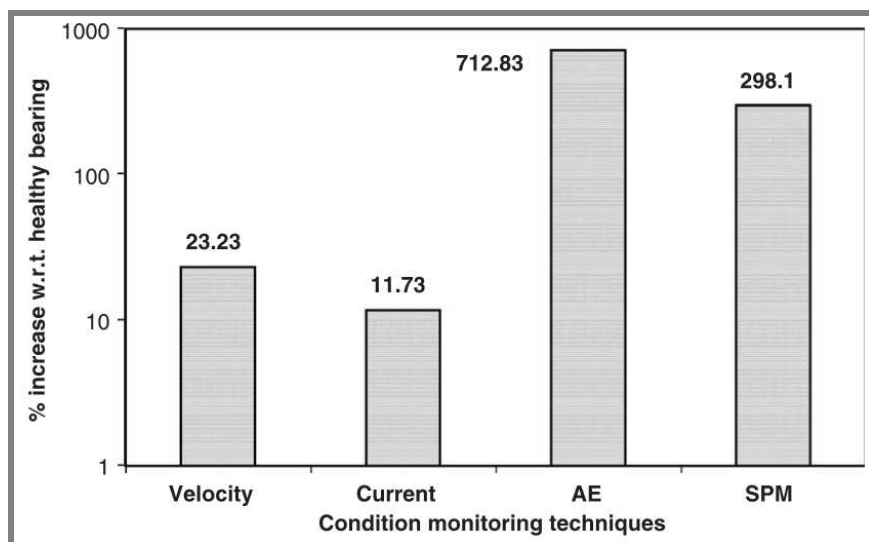
Porovnání různých technik monitorování poškození použitých při experimentu pro různé stupně poškození a zatížení ukazuje obr. 3 a 4, kde je procentuální zvýšení odezvy poškozeného ložiska s respektováním průměrné hodnoty zdravého ložiska. Jak ukazují grafy na obr. 3 a 4, nejvyšší podíl je vždy u metody AE, následované metodou SPM, měření rychlosti vibrací a satorovými proudy je na místě třetím, respektive čtvrtém. Ačkoliv metoda měření satorovými proudy vyšla až jako nejméně efektivní, má tato metoda minimální požadavky na vybavení a někdy je též označována jako bez-senzorová metoda.

Obr. 3 Porovnání monitorovacích technik pro minimální velikost defektu.

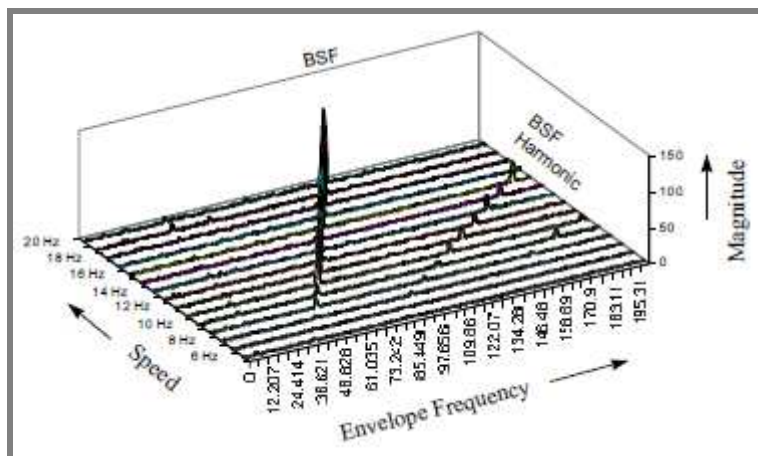
Jedním z možných způsobů sledování a vyhodnocování poškození je zobrazení poškození ve frekvenční oblasti. Obr. 6 ukazuje jeden ze způsobů možných zobrazení a to ve formě 3D grafu, kde jednotlivé osy reprezentují zesílení, rychlost otáčení a frekvenční obálku spektra. Poškození, pro které jsou viditelné i jeho harmonické složky, je vypočtené jako defekt na valivém tělese ložiska.

Obr. 6 Graf obálky AE spektra pro valivé ložisko.

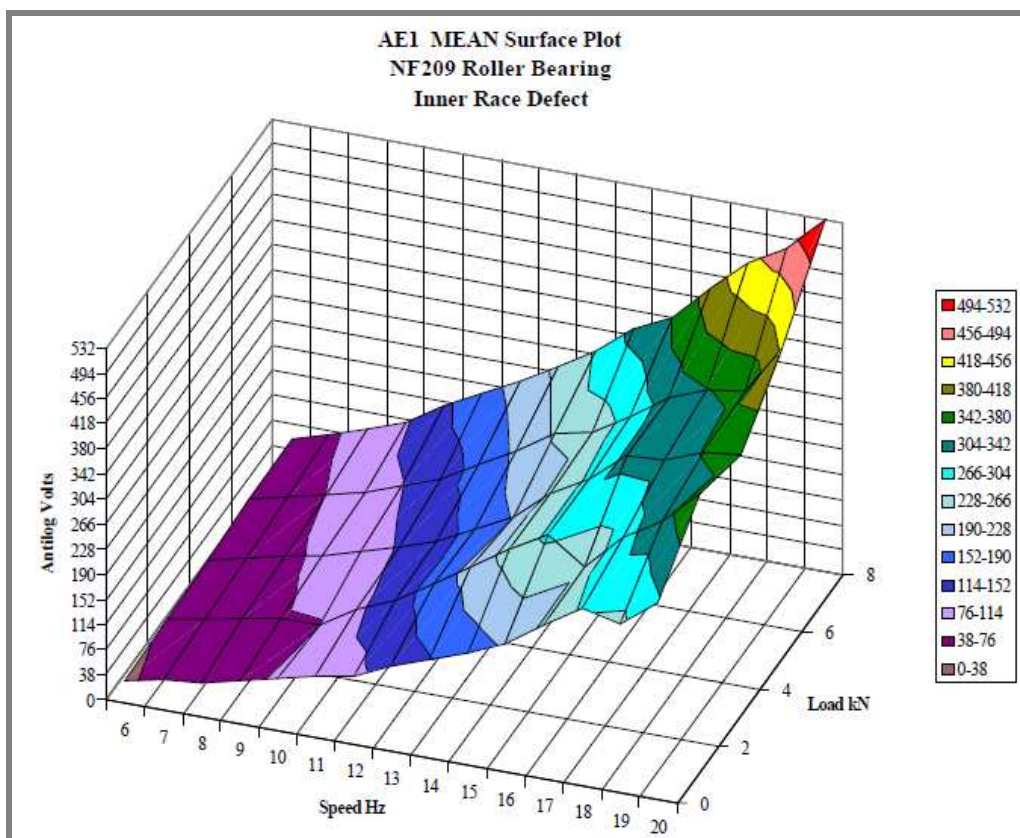
Dalším možným zobrazením AE ve formě celkového pohledu na signál, či střední hladinu signálu popisuje obr. 7, získaná data jsou naměřena s defektem na vnitřním kroužku valivého ložiska. Defekt způsobuje špičkové hodnoty v ploše grafu.

Obr. 7 Závislost velikosti zatížení a rychlosti otáčení na střední hodnotě signálu AE.

Z porovnání grafů na obr. 5 a 7 je možné konstatovat, že střední hodnota odráží menší amplitudy signálu při rázových pulsech, avšak je velmi citlivá na průběžné (trvalé) zdroje, jako je například opotřebením třením. V praktických podmínkách měření je však úroveň signálu poměrně vhodným parametrem, který může charakterizovat trend vývoje poškození a je dobře porovnatelný se staršími záznamy měřeními za podobných podmínek. Přístup FFT je pro pouhou otázku poškození značně komplikován, pro tento účel je vhodnější využít časové oblasti zpracování signálu. Parametr Dristress®, který je registrovaným parametrem Holroyd Instrument, dokáže celkem rychle odhalit vznikající poškození, a to v časové oblasti, která je méně náročná na zpracování.

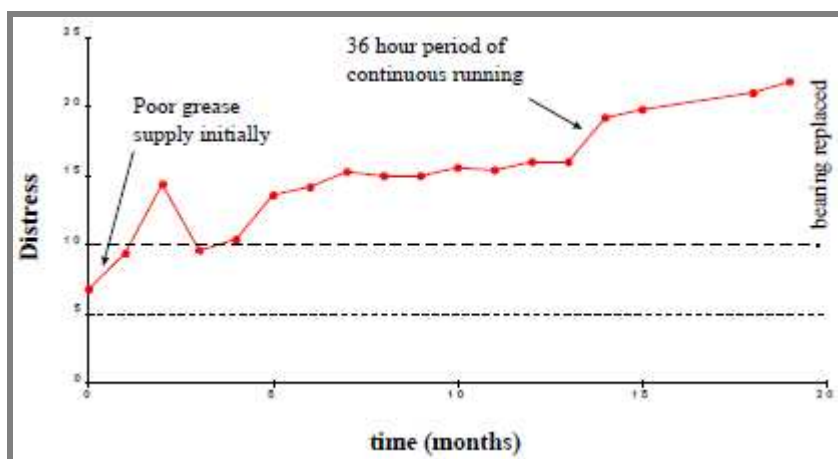
V dalším textu se článek zabývá aplikací AE v průmyslu při použití zejména aparatury zaznamenávající parametr Dristress®. Použití této aparatury se využívá zejména při monitorování motorů, převodovek a hřídelů s ložisky. Obr. 8 zobrazuje záznam z měření ložiska ve šroubovém čerpadlu, které bylo během prvních dvou měsíců špatně mazané, po napravení podmínek mazání se hodnota Dristress® dostala zpět pod mezní hranici 10. Nicméně vzniklé poškození již bylo tak značné, že ložisko vykazovalo stále rostoucí hodnoty AE. Po osmnácti měsících jej bylo nutné vyměnit.

Obr. 8 Záznam AE ložiska šroubového čerpadla.

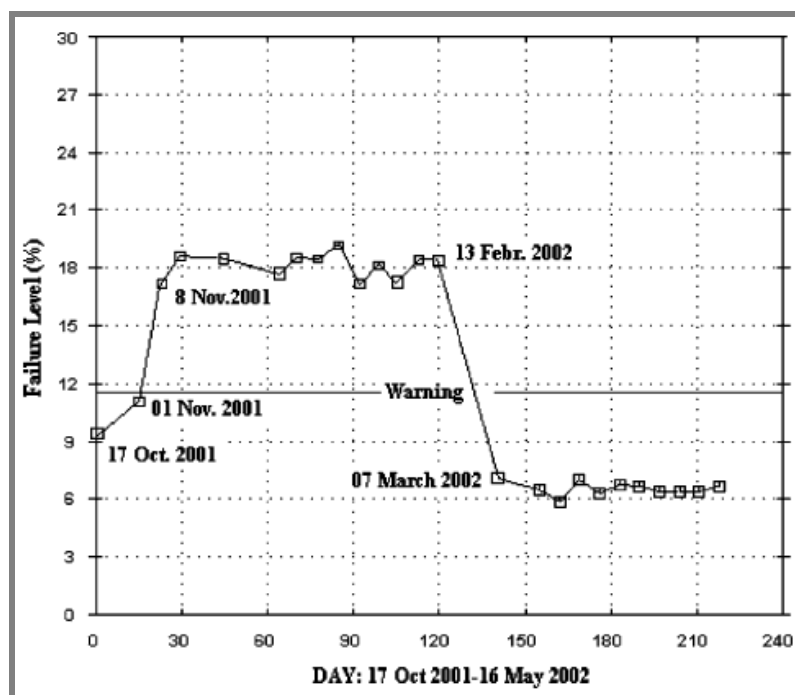
Případová studie I: Obr. 9 zobrazuje průběh záznamu od prvního měření tj. 17.10.2001 do 16.5.2002. Z průběhu záznamu je jasně patrné poškození ložiska během prvního měsíce od začátku měření. Porovnáním vypočtených chybových frekvencí (frekvencí defektu) s naměřeným frekvenčním spektrem signálu se nejvíce projevovala oblast s valivými elementy (tabulka 1). Následovalo ustálení stavu až do 13.2.2002, kdy byla naplánována odstávka čerpadla. Po vymontování a zjištění stavu ložiska byla nalezena koroze na vnějším kroužku v místě uložení (obr. 10). Vzniklá vůle v uložení patrně způsobovala zvýšené hladiny vibrační valivých elementů. Po namontování nového ložiska se vibrace ustálily do normálních hodnot.

Obr. 9 Celkový trend vibrační hladiny ložiska čerpadla.

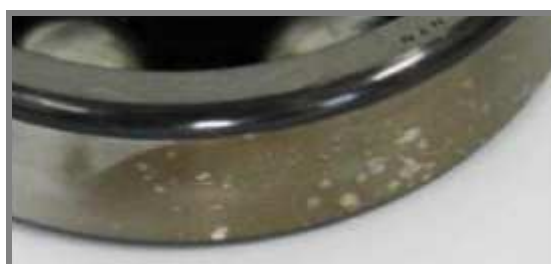
Obr. 10 Koroze na vnějším kroužku ložiska.

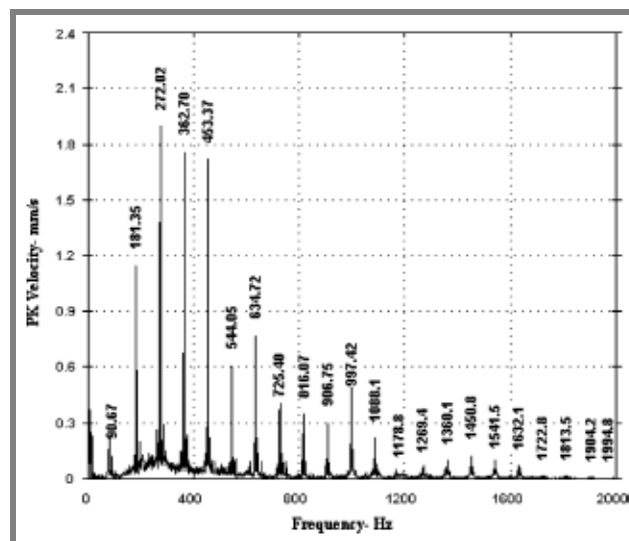
Obr. 12 Frekvenční spektrum se špičkou 90,67 Hz a jejími násobky.

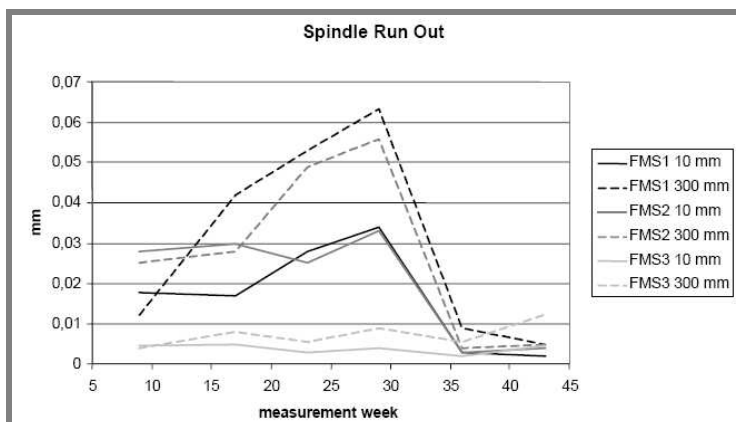
vřetena, první dvě nebyly s ložisky měněny několik let, třetí pracovalo prozatím jen 18 měsíců. Graf z tohoto měření je zobrazen na obr. 16.

Obr. 16 Naměřená excentricita na třech vřetenech.

Článek lze v první řadě vytknout neuvedení několika popisů dějů v získaných záznamech, jako například v grafu na obrázku č.16 kde není známa příčina poklesu naměřené excentricity včetně okolo 30 týdnů měření. Kromě standardního parametru AE RMS je zde parametr Dristress®, který vykazuje vyšší citlivost na vznikající poškození včetně. Měření vibračního zrychlení prokázalo svoji vhodnost, jako nástroje pro identifikaci orientačního průběhu rozvoje kontaktního poškození.

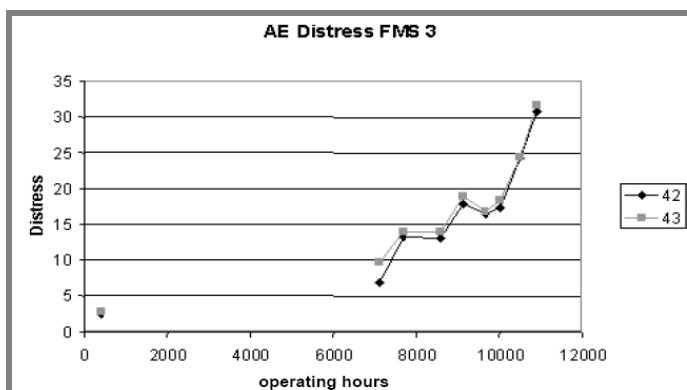
Dalším monitorováním bylo monitorování odezvy AE parametrem Dristress® pro dva rozdílné převody (42 = 1. převod, 43 = 2. převod) s velikostí otáček 500 ot/min, viz obr. 17. Druhý parametr v oblasti monitorování AE byla střední kvadratická hodnota signálu – RMS, která je zobrazena na obr. 18, pro různé provozní podmínky s otáčkami 2000 ot/min (14 = bez vyvažovacích nástrojů, 24 = s vyvažováním, m = střední hodnota).

Obr. 17 Záznam AE Dristress® pro dva převody při 500 ot/min.

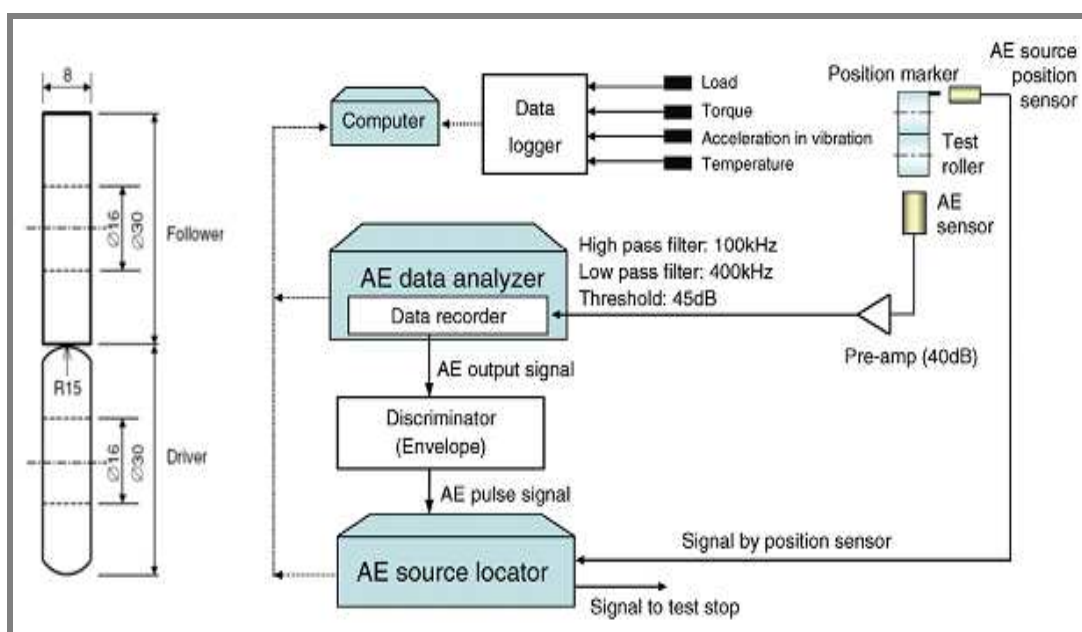
Obrázek 20 zobrazuje také schématický diagram celé testovací procedury. Sensor akustické emise byl umístěn na spodku olejové vany a výstupní signál byl zesílen o 40 dB. Druhý sensor AE je umístěn čelně ke značce polohy na válci, který je rozdělen na 100 úseků. Kompletní testovací soustavou použitou při experimentu je tedy snímač zatížení, momentový sensor, vibrační akcelerometr, sensor monitorující teplotu oleje, počítadlo otáček a již zmiňované dva snímače AE.

Obr. 20 Geometrie testovaných válců a schématický diagram sběru dat.

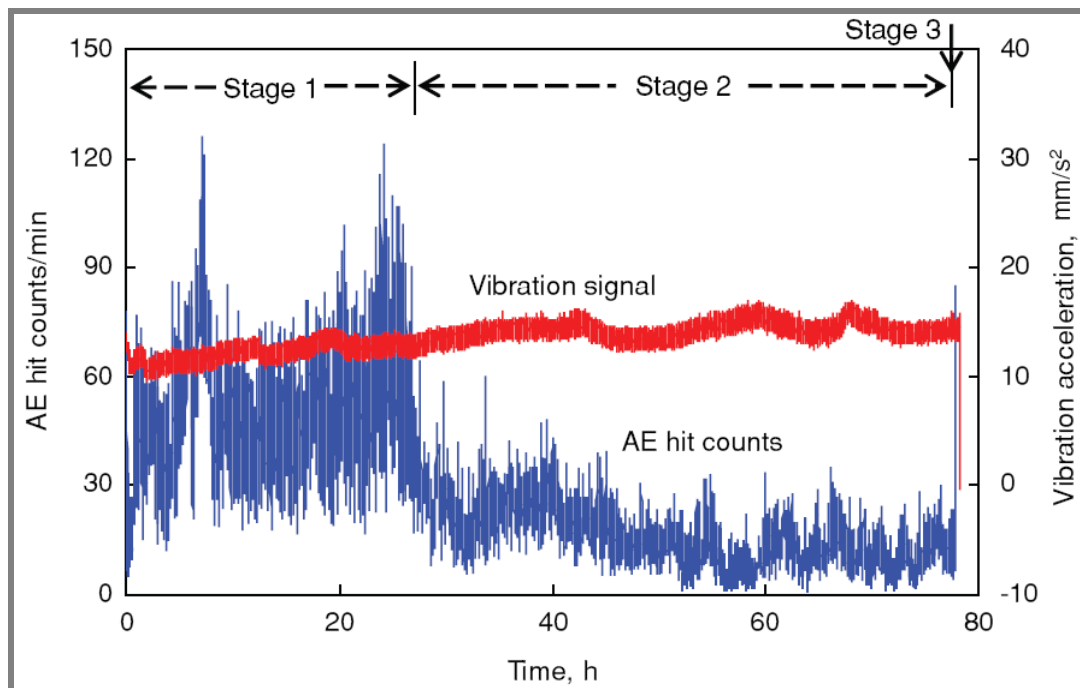
Průběh celého záznamu zkoušky je znázorněn na obrázku 21, kde je zobrazena závislost počtu překmitů AE za min. a vibrační zrychlení v závislosti na čase. Graf dále popisuje tři oblasti, číslem 1 je označen záběhový stav (running-in state), kde je nárůst AE vlivem počátečních nerovností povrchu a plastické deformace stykových ploch válců. Tomuto stavu odpovídá asi 1/3 z celkové doby zkoušky ($N=1.3 \times 10^6$ cyklů). Pokles signálu AE se označuje jako uzdravování (healing), následované oblastí 2 pojmenovanou jako ustálený stav (steady state). Ustálený stav trvá až do prvních známek poškození. V tomto případě bylo ukončení zkoušky nastaveno pro náhlé zvýšení překmitů AE (counts) v jednotlivých oblastech na válci (oblast 3). Monitorování vibračním akcelerometrem neukázalo zvýšené hodnoty v momentě ukončení zkoušky a jak je patrné z grafu, zrychlení mělo spíše stabilní růst během celého průběhu.

Obr. 21 Poměr počtu zásahů AE / min a zrychlení vibrací během testu.

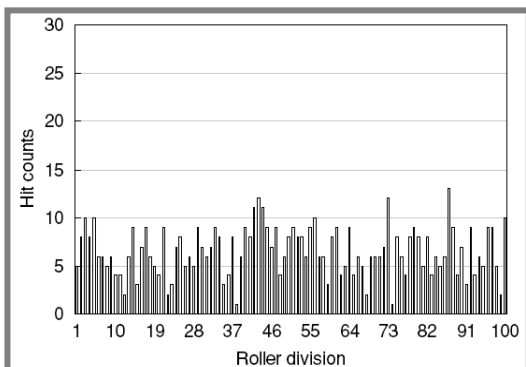
V každém stádiu (záběhový stav, ustálený stav a první známky poškození) byly vyhodnocovány události AE ve frekvenční oblasti a zároveň v počtu překmitů AE counts na jednotlivých rozdělených úsecích válce. Obrázek 22a dokládá toto rozložení ve 24.hodině po spuštění zkoušky, tedy ke konci prvního stádia a obrázek

Obr. 22a Záběhový stav.

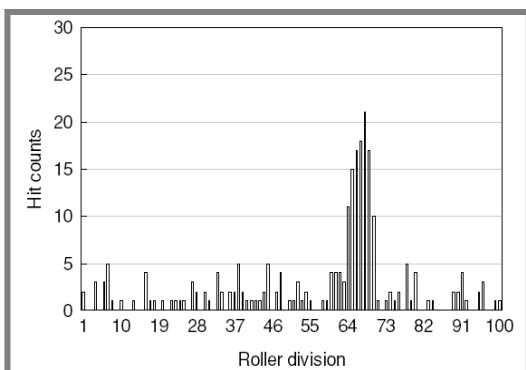
Autoři článku uvádějí typický popis amplitudy AE události v oblasti od 45 dB (0.017V) do 77 dB (0.7 V), proto také byla prahová hodnota nastavena na 45 dB. V oblasti ustáleného stavu nebyla prakticky tato prahová hodnota překročena. Třetí stádium je charakteristické zvýšeným signálem a značnou periodicitou praskavého signálu jako důsledek rozvinutého poškození v jednom místě hnaného kotouče. Obrázek 23 dokládá průběh rozložení AE překmitů na jednotlivých úsecích válce 10 minut před ukončením zkoušky, zde je vidět enormní aktivita na úseku označeném číslem 67.

Obr. 23 10 minut před ukončením zkoušky.

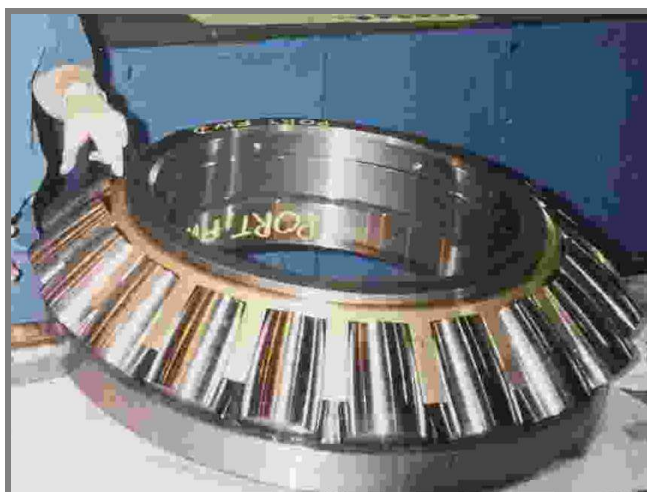
K experimentu byly použity jak radiální ložiska, tak i axiální ložiska s kuželíkovými valivými elementy vyobrazené na obr. 26, které jsou součástí pohonu námořních lodí. Už vzhledem k velikosti ložisek je správný předpoklad poměrně malých otáček. Vedle lokalizace místa vady (obr. 27) a celkové míry intenzity signálu se autoři zabývali i hledáním odezvy poškození ve frekvenční oblasti (obr. 28). Autoři článku představují tři typy měření, každé pro jiný stupeň poškození, tedy axiální ložisko s významným poškozením, axiální ložisko s menším poškozením a radiální ložisko bez poškození.

Obr. 26 Ukázka testovaného ložiska.

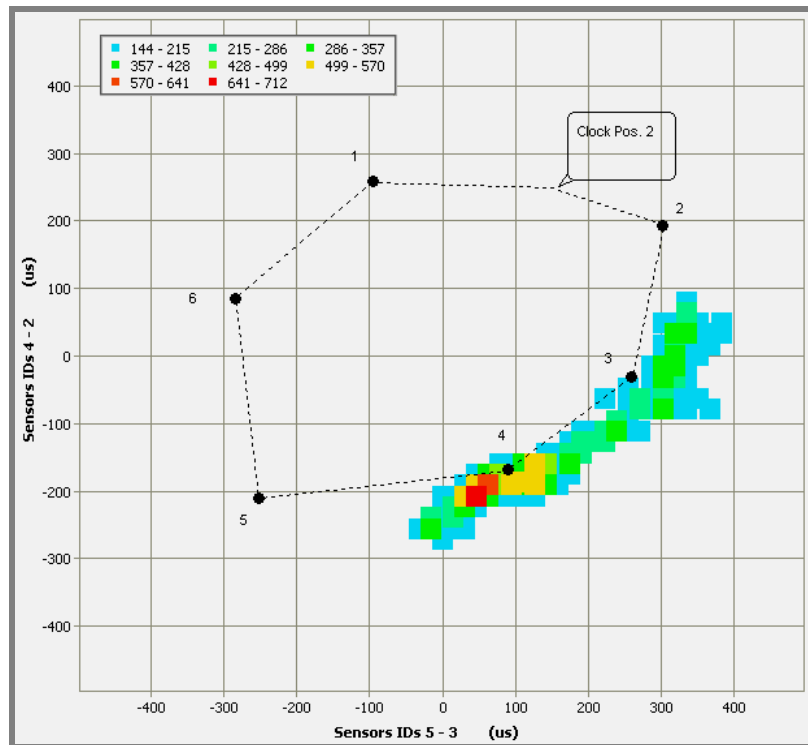
Při lokalizaci zdroje poruchy bylo využito lokalizačního grafu, kde jsou vyznačeny polohy snímačů AE v závislosti na velikosti časové odezvy. V případě prvního testovaného ložiska byly otáčky stanoveny na 28,5 ot/min, pro druhé testované axiální ložisko připadlo 45 ot/min a radiální ložisko bylo vystaveno 80 ot/min.

Obr. 27 Lokalizační diagram AE aktivity.

Jak je patrné z obr. 27, pro lokalizaci poškození prvního testovaného axiálního ložiska je zvýšená emisní aktivita kolem snímačů 3 a 4. Z dvousekundového vzorku (asi dvě otáčky) je poskytnuto frekvenční spektrum (obr. 28). Ve spektru je patrné charakteristické poškození vnitřní dráhy ložiska (5,20 Hz) i se svými harmonickými složkami. Toto poškození odpovídá zhruba jedenáctinásobku otáčkové frekvence.

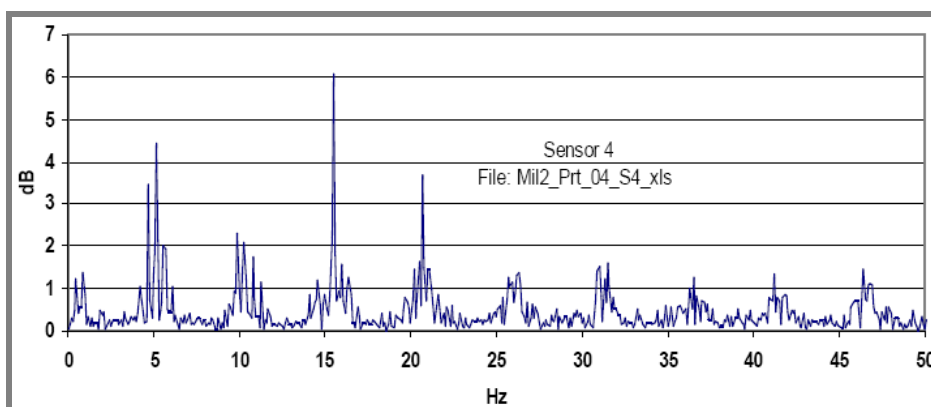
Obr. 28 Frekvenční spektrum záznamu poškozeného ložiska pro 2 s vzorek (2 otáčky).

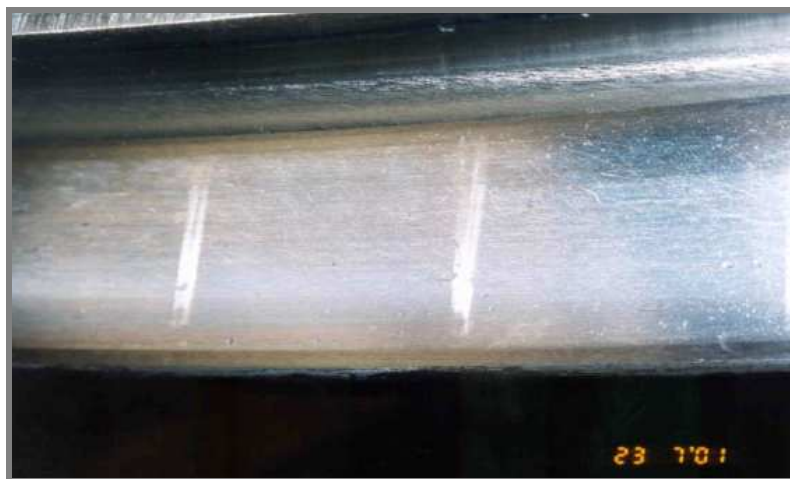
Obr. 29 Ukázka poškození kroužku ložiska (FALSE BRINELLING).

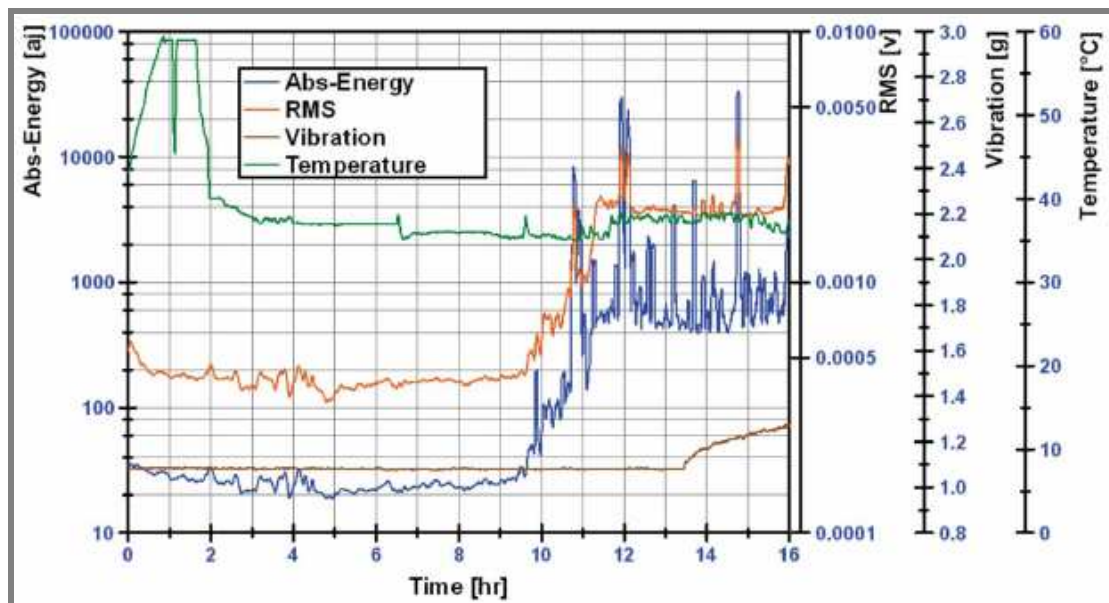
Obr. 32 Graf průběhu studie I se všemi sledovanými parametry v závislosti na čase.

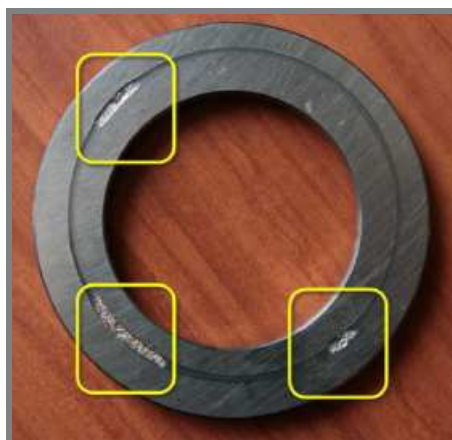
Obrázek 34 zobrazuje vzniklé poškození po 16 hodinách měření, ve vyjeté dráze plochého kroužku jsou názorně vidět tři oblasti pittingu (rozměry dráhy kroužku jsou odvozeny od rozměrů kuličkového ložiska viz obr. 2).

Obr. 34 Výsledné poškození testovaného kroužku.

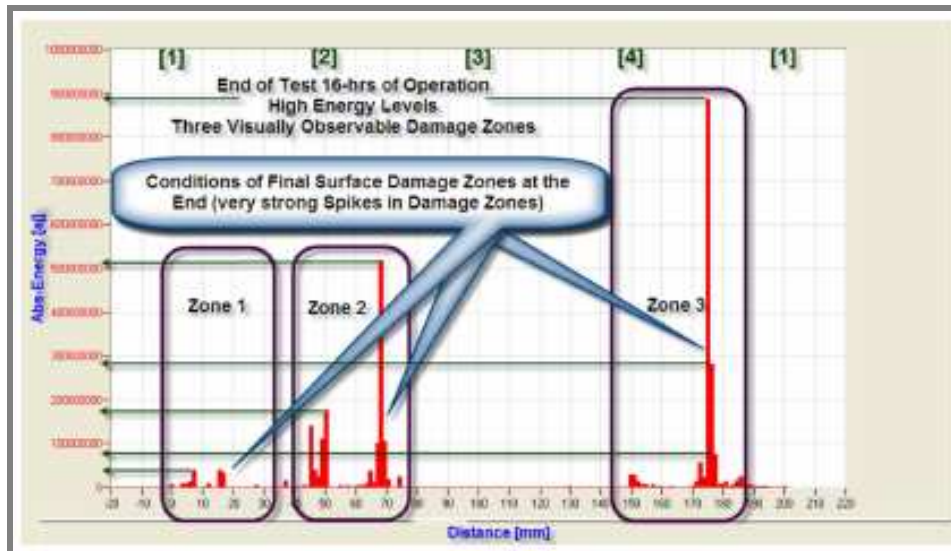
Vedle identifikace (časového) momentu vzniku kontaktního poškození zde byl i zájem určit místo vzniku poškození. Jak již bylo zmíněno na začátku článku, na testovaném kroužku byly symetricky umístěny čtyři snímače a pomocí Hsu-Nielsenova zdroje zde byla testována schopnost detekce místa zdroje AE aktivity. Obrázek 35 zobrazuje detekovanou polohu poškození po 16 hodinách, tedy v momentě těsně před ukončením měření. Zóny 1, 2 a 3 jsou oblasti odpovídající fyzickému umístění výsledných poškození kroužku, energetické špičky jsou záznamy projevu poškození a tedy plně odpovídají oblastem, v nichž se výsledné poškození objevilo.

Obr. 35 Lokalizace poškození testovaného kroužku případové studie I.

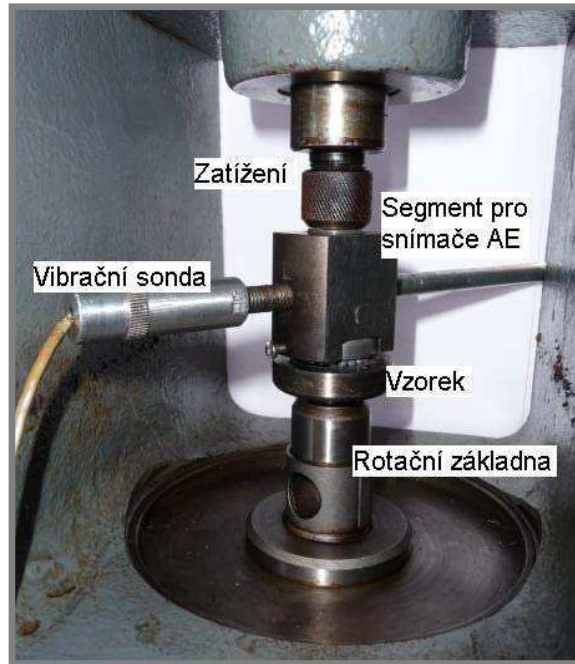
Obr. 50 Klíčový uzel experimentální stanice Axmat.
