# **Využití metody akustické emise pro zpřesnění diagnostiky vzniku poškození radiálních ložisek**

## **Application of Acoustic Emission Method for More Detailed Diagnostics of Radial Bearings Damage**

Dizertační práce  
Dissertation Thesis

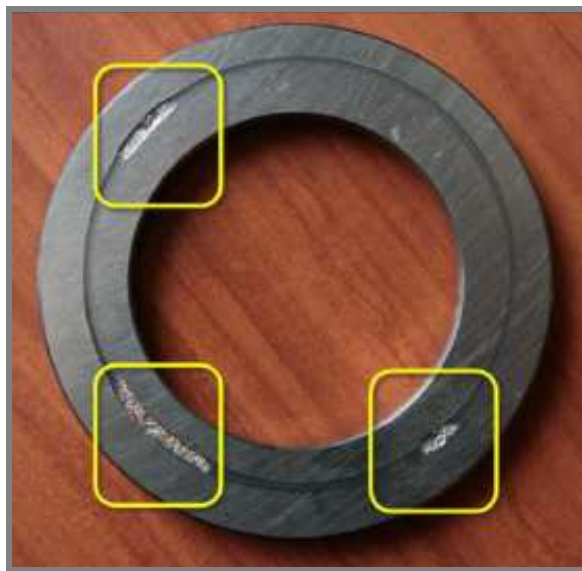
**Obr. 2.24** Výsledné poškození testovaného kroužku [31].

Obrázek 2.24 zobrazuje vzniklé poškození po 16 hodinách měření, ve vyjeté dráze plochého kroužku jsou názorně vidět tři oblasti pittingu (rozměry dráhy kroužku jsou odvozeny od rozměrů kuličkového ložiska).
