**DIAGNOSTIKA KONTAKTNĚ ZATÍŽENÝCH POVRCHŮ S
VYUŽITÍM VYBRANÝCH POSTUPŮ ZPRACOVÁNÍ
SIGNÁLU AKUSTICKÉ EMISE**

Ing. Jiří Dvořáček

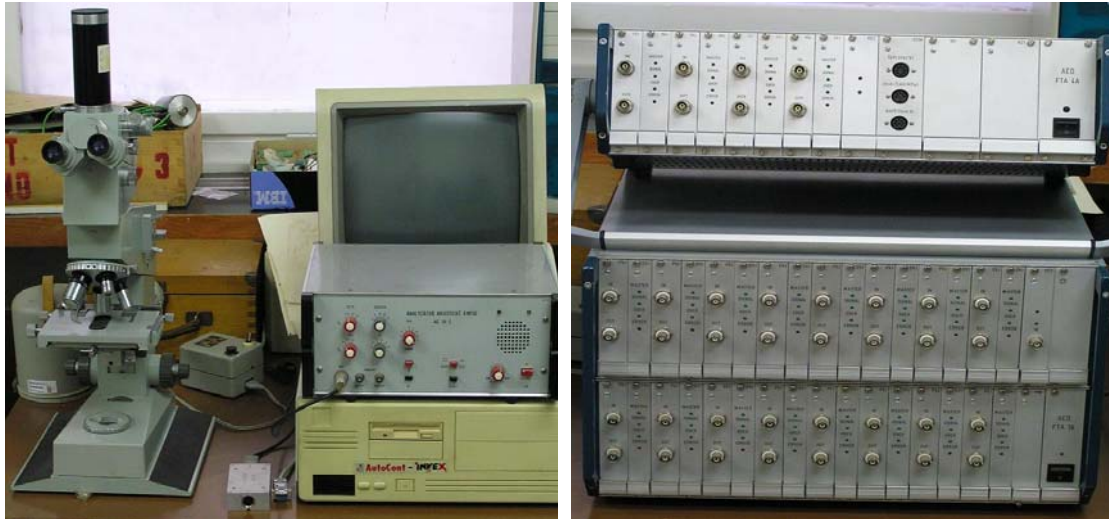
a) AE 10C

b) AED FTA 4 a FTA 16

Obr5. Analyzátoři akustické emise

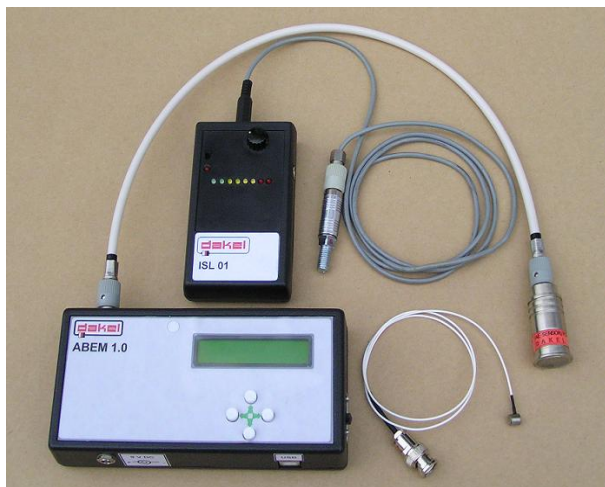
Obr. 7 Zjednodušená zařízení pro detekci kontaktního poškození

Zařízení ABEM (obr. 7) zaznamenává pouze parametry cnt, RMS a FP, které jsou dostatečné pro identifikaci vzniku kontaktního poškození. Ke zpracování textových souborů s naměřenými daty je možné použít běžné soubory typu Excel apod. Identifikátor ISL pouze vyhodnocuje aktuální úroveň signálu AE formou barevných LED diod.

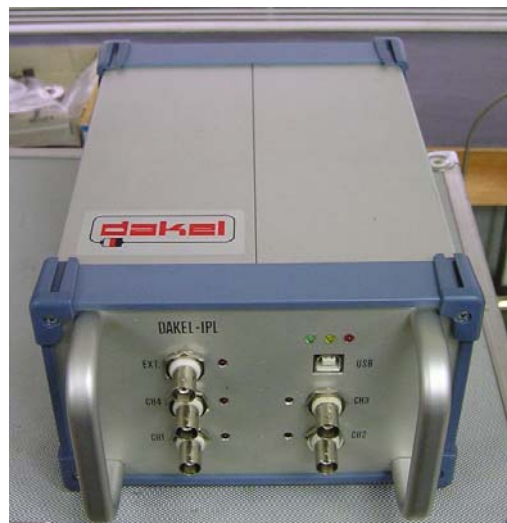
Obr. 8 Přístroj pro kontinuální záznam signálu AE – Dakel IPL

Pracoviště FSI VUT v Brně využívá i nově vyvinutý systém Dakel IPL (obr. 8).

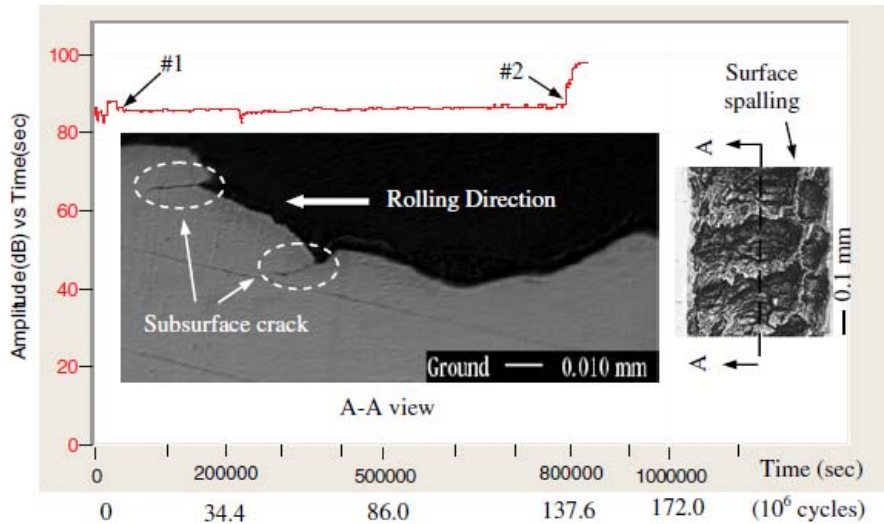
Obr.10 AE amplituda vs. čas/cykly/ u vzorku G3 [4]

Signály AE byly velmi citlivé na kontaktní únavu což je zřejmé z obr. 10 až 13. V článku jsou grafy závislosti parametrů signálu pro 3 vzorky. Jako příklad uvádím zjištěné výsledky na vzorku G3 (obr.10 až 13). Mezi body 1 a 2 je signál AE relativně stabilní. Referenční bod 1 v každém grafu představuje konec fáze iniciace poškození a tzv. stabilizaci signálu. Kolísání signálu před bodem 1 je způsobeno

převládajícími elastickými deformacemi, při současném rozvoji plastických deformací. Bod 2 představuje čas, který charakterizuje tzv. katastrofickou událost, vzorek je poškozen a experiment je zastaven.

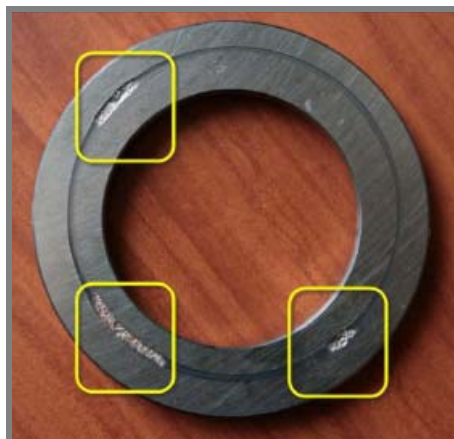
Obr. 20 zobrazuje vzniklé poškození po 16 hodinách měření, ve vyjeté dráze plochého kroužku jsou názorně vidět tři oblasti pittingu.

Obr. 20 Výsledné poškození testovaného kroužku [7]

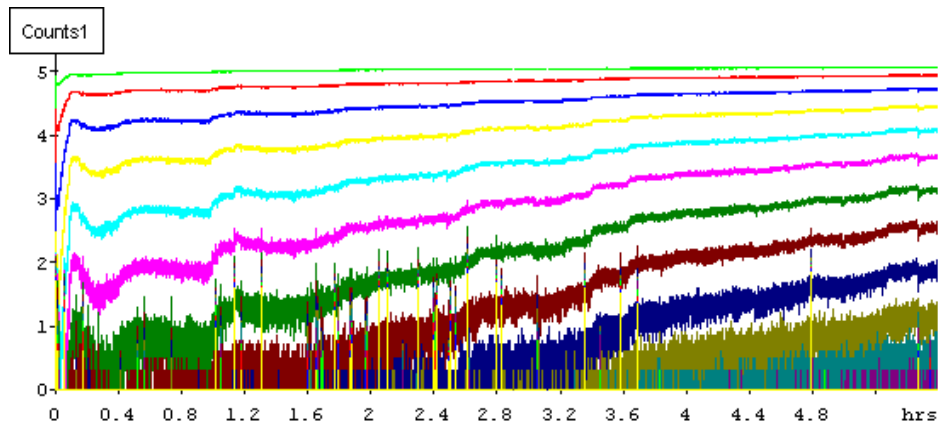
1.6.07 ložiska serie 2, záběhová část 1, stanice 4 - replika

1.6.07 ložiska serie 2, záběhová část 1, stanice 5 - originální

Obr.28 Záznam signálu akustické emise při záběhu ložiska JTWT a Sachs

Lze konstatovat, že v této fázi se obě ložiska chovala srovnatelně, pouze ložisko Sachs vykazovalo o cca 5 stupňů vyšší provozní teplotu. Max. teplota při zatížení 1400 N byla 60° C. Akustická emise v případě ložiska JTWT byla výraznější, ložisko bylo vlivem výrobních nepřesností hlučnější. Tato skutečnost se projevila i ve zvýšené úrovni snímaných vibrací. Obr. 28

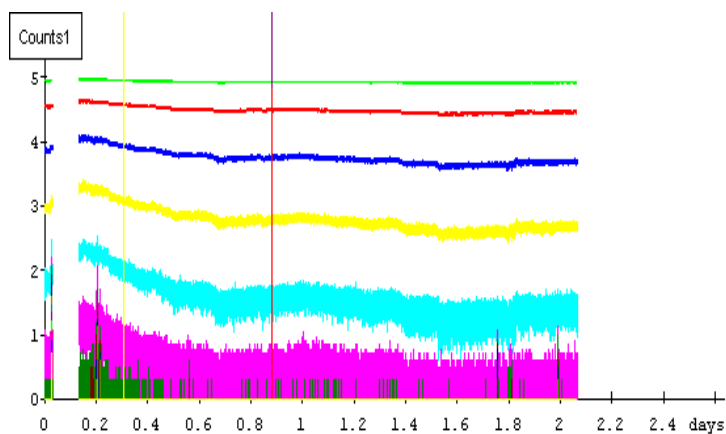
1.-3.6.07 ložisko 2 - originál, všechny hladiny, pokračování po záběhu

1.-3.6.07 ložisko 2 - replika, část 2, všechny hladiny (navazuje na záběh)

Obr. 29 Záznam signálu AE během zkoušky u ložiska SACHS (nahore) a JTWT (dole)

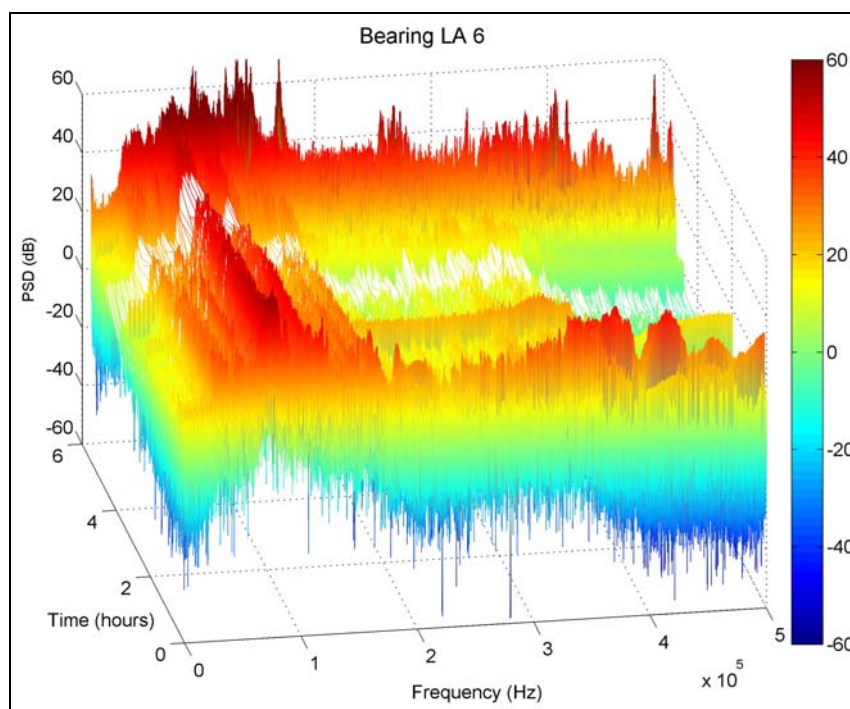
Příklad základního záznamu zkoušky ložiska z analyzátoru IPL je na obr. 30, kde na ose x jsou frekvence signálu [kHz], na ose y je doba zkoušky [min] a míru intenzity signálu [dB] znázorňuje barevná škála. Tento konkrétní záznam neobsahuje počáteční záběh.

Obr.30 Intenzita signálu v závislosti na čase

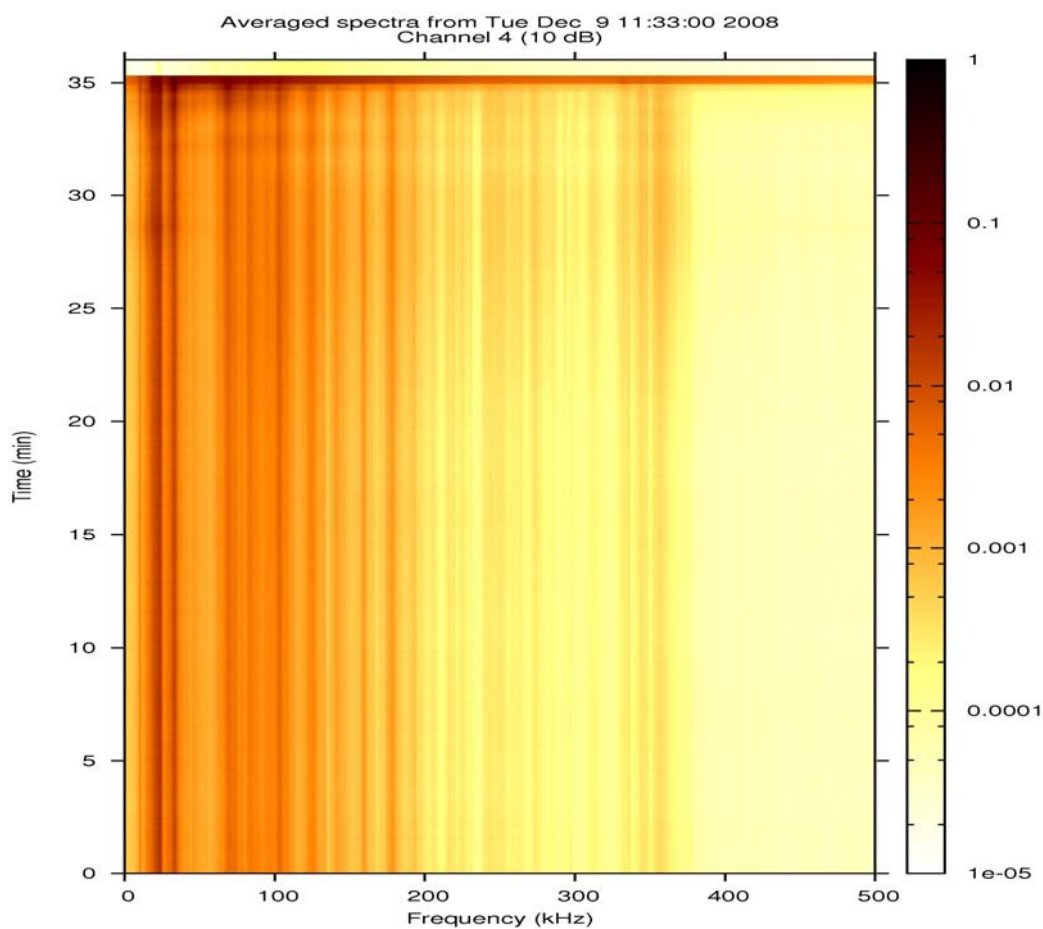
Obr. 31 Ukázka záznamu signálu AE získaného analyzátozem IPL

Pokud provedeme řezy rovnoběžné s časovou osou, jsme schopni získat průběh určitých vybraných (například špičkových) frekvencí signálu v závislosti na čase průběhu zkoušky. Obr. 31.
